Almacenamiento

CONTENEDOR BODEGA

CONTENEDOR 40'

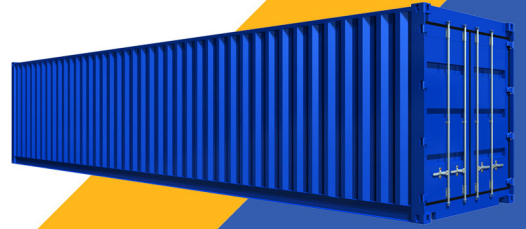
Bodega desarrollada en base a contenedor marítimo original de 40 pies, posee una estructura en base a perfiles de acero, según normativa ISO-668, unido mediante soldadura MIG, muros de planchas plegadas de acero corten de 2,3 [mm] con la pintura original del contenedor.

La estructura de piso se desarrolla en base a un emparillado de vigas de acero y planchas de terciado de 32[mm] fijadas con pernos autorroscantes.

Esta unidad posee una gran robustez y seguridad gracias a su estructura, lo que permite el apilado de hasta 5 unidades de alto sin ningún problema.

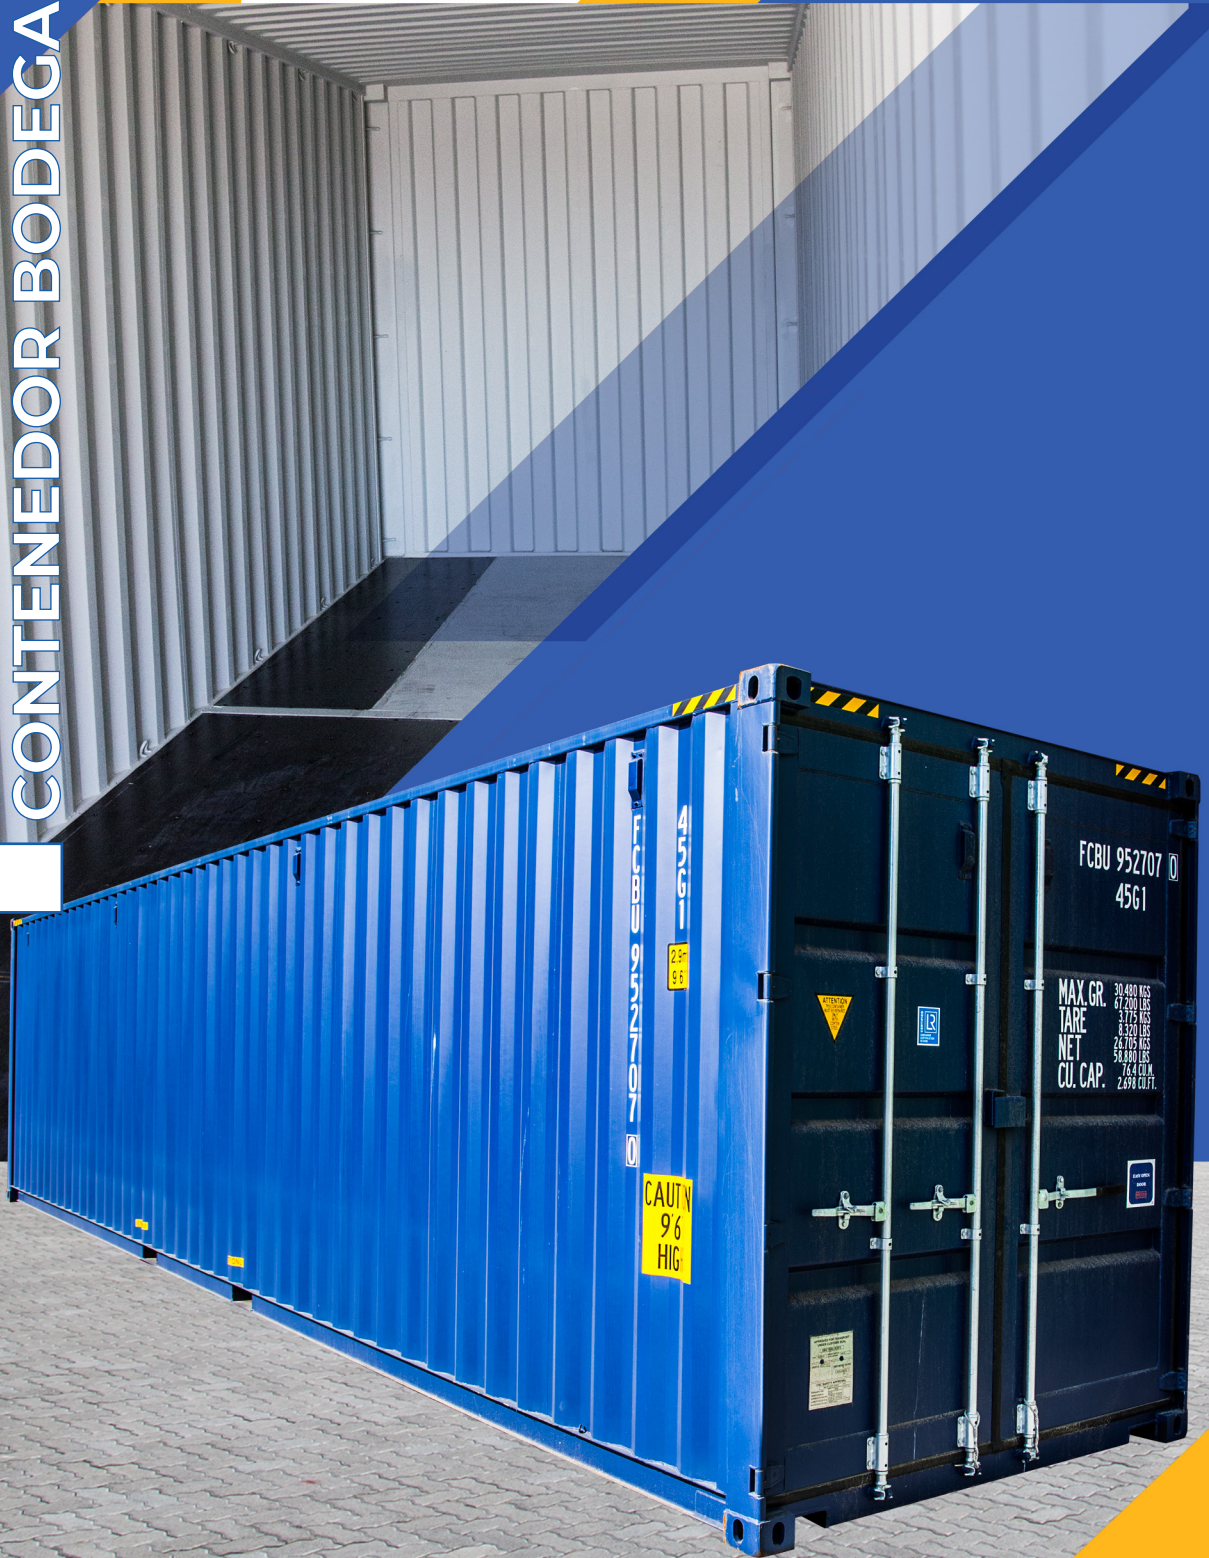
FCBU 952707
45G1

CAUTION
9'6
HIGH

MAX. GR. 30,480 KGS
47,200 LBS
TARE 8,320 KGS
25,765 LBS
NET 22,160 KGS
68,800 LBS
CU. CAP. 76.4 CU.M.
2,698 CU.FT.
